# CRÓNICA DE UNA REPARACIÓN (IM)POSIBLE

## El incidente de 1988 de la C.N. Atucha I

El incidente de 1988 de la C.N. Atucha I.

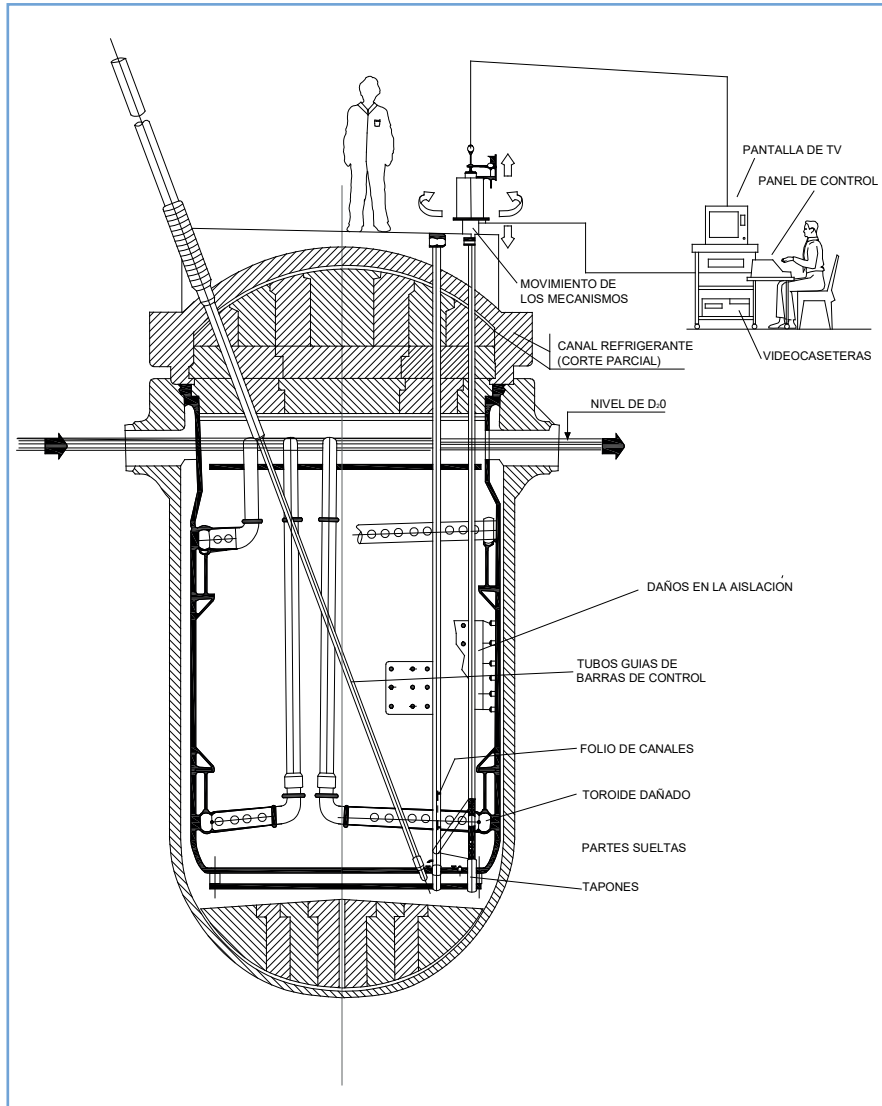
*Figura 1: Esquema de Inspección dentro de la vasija del reactor de la CNA-I.*

Un esquema de las inspecciones en el reactor y los condicionamientos espaciales, al margen de los ambientales y radiológicos, se puede apreciar en la siguiente figura.

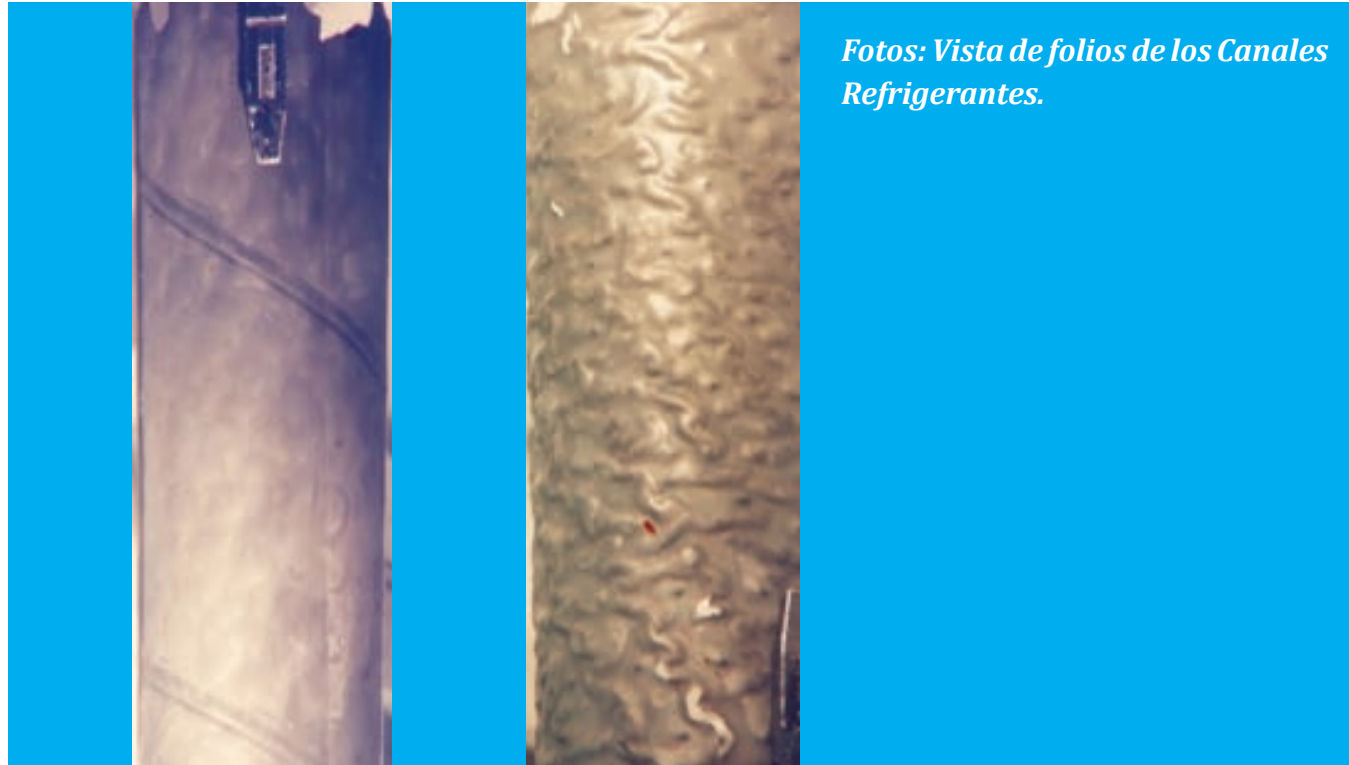
*Fotos: Vista de folios de los Canales Refrigerantes.*

Se puede apreciar en las dos fotos adjuntas el estado del folio externo de uno de los canales de refrigeración donde se observa la forma de “panal de abeja”.

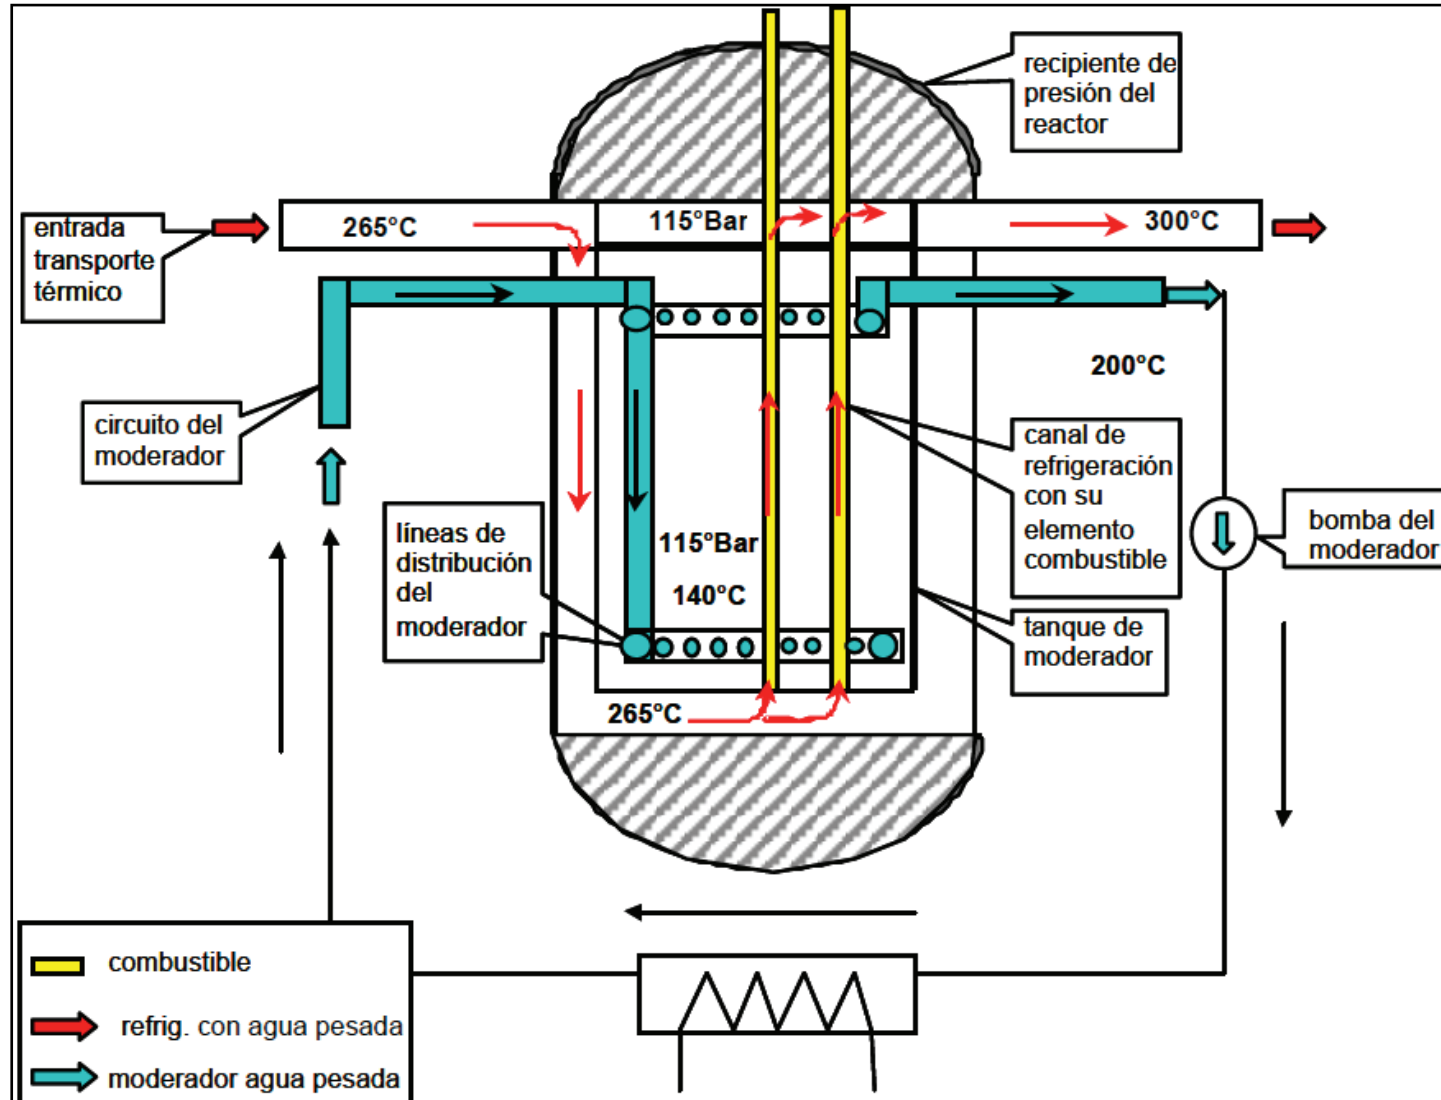
Figura I.1. Un esquema de las partes del reactor .

### ESQUEMA DEL REACTOR DE LA CNA I

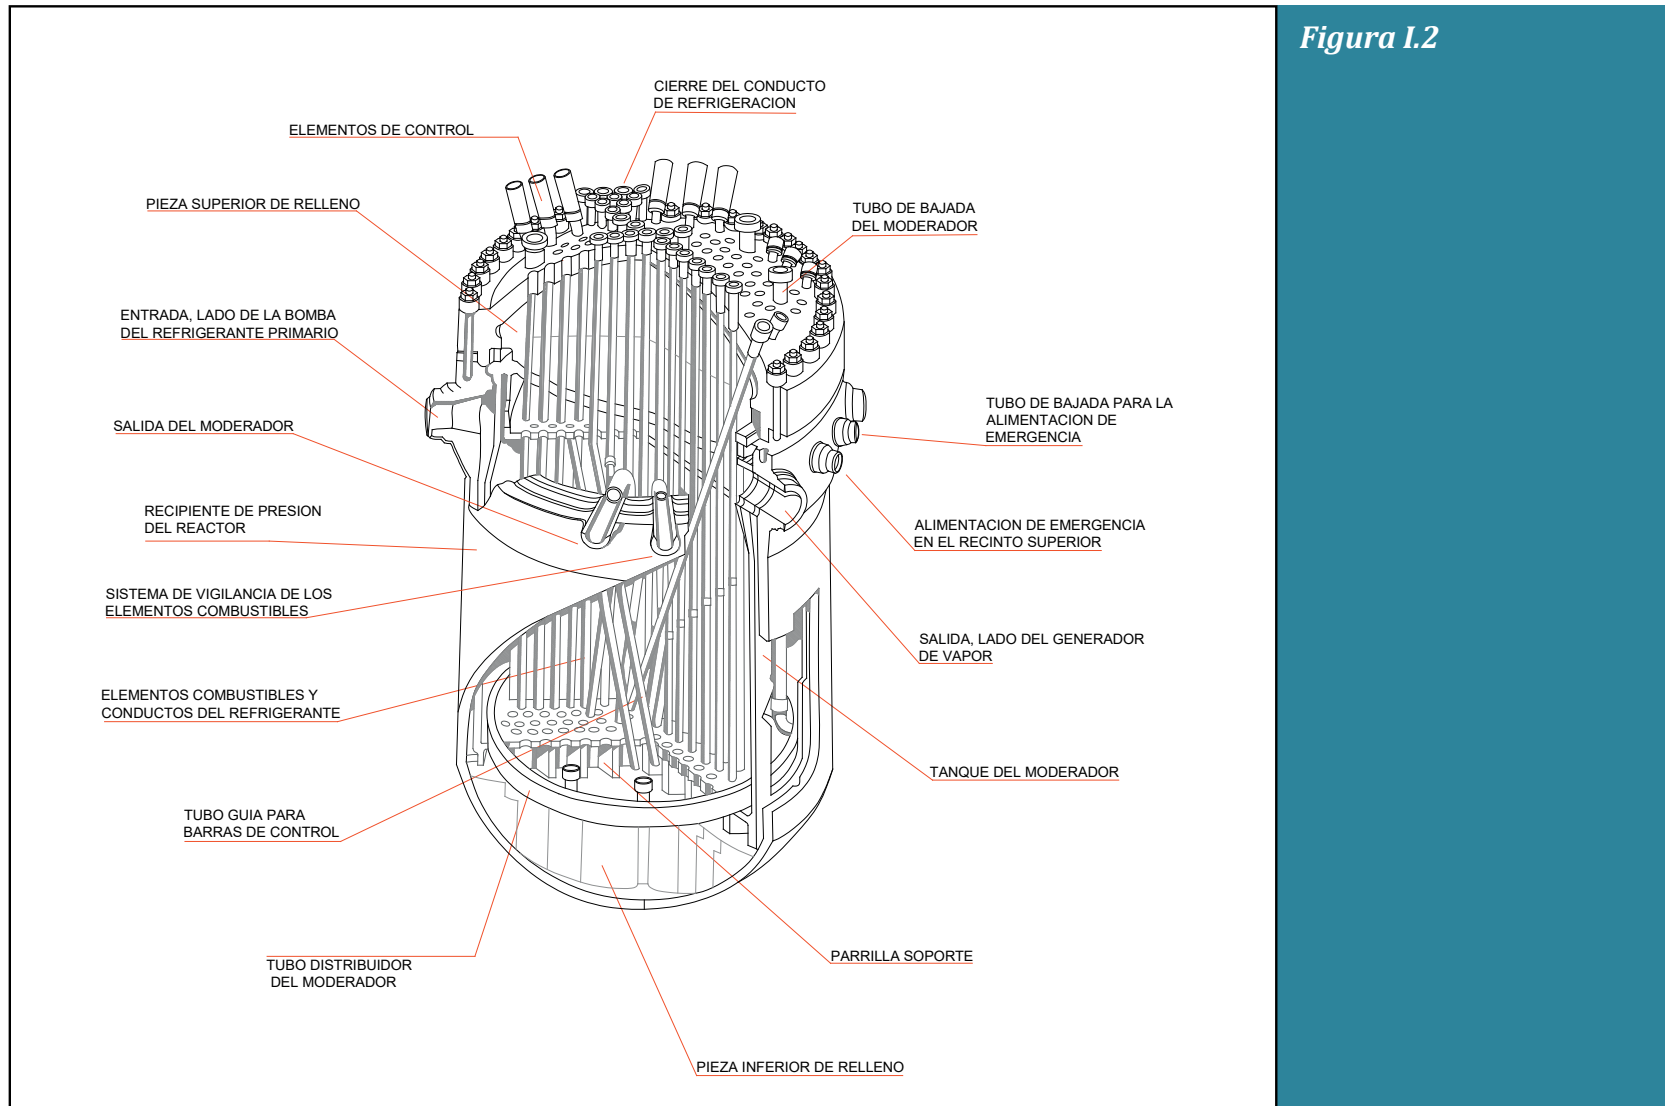
En la Figura I.2 se puede tener una visión de los internos del reactor dentro de la vasija de presión, destacándose los canales refrigerantes, las barras de control, los toroides superior e inferior.

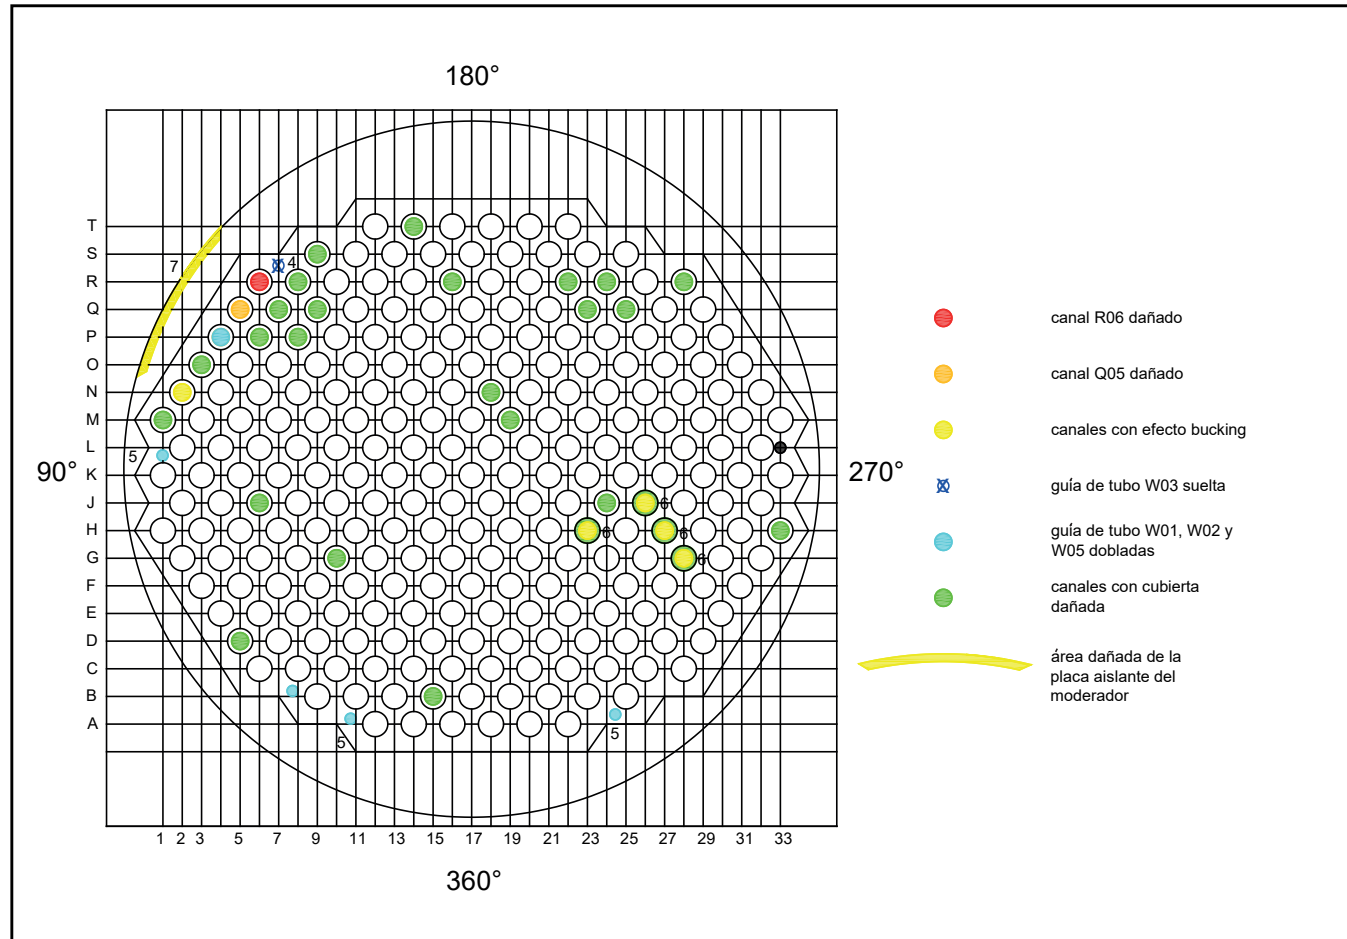
En la Figura I.3 se muestra un corte de la distribución de los canales refrigerantes dentro de núcleo del reactor donde se alojan los elementos combustibles. En este esquema se indican los daños que se sucedieron en agosto del 88.

### ESQUEMA DEL NUCLEO DEL REACTOR DE LA CNA I

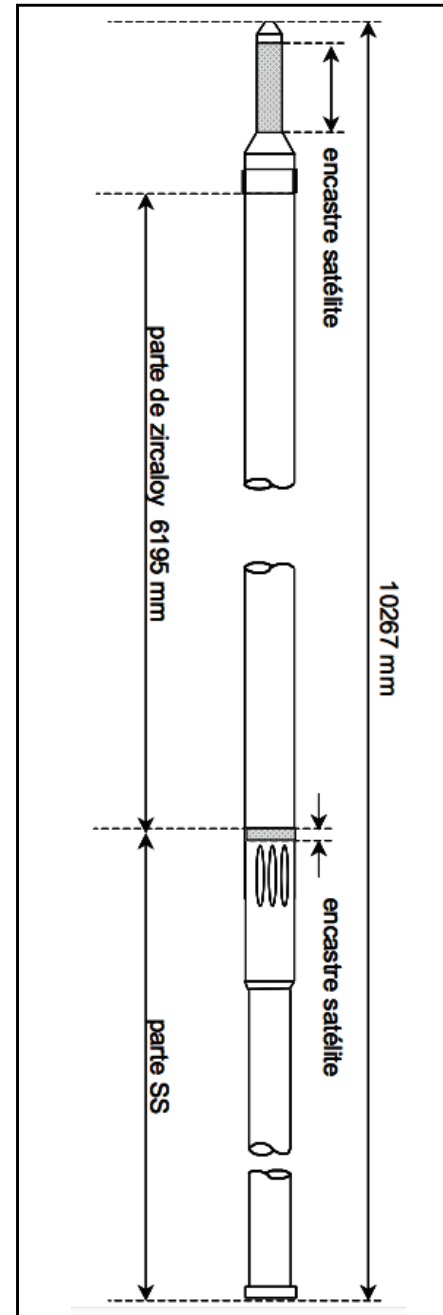
Figura I.4

Los canales de refrigeración contienen los elementos combustibles en su interior. Sus boquillas de encastre deben encajar en agujeros ubicados en la pared inferior del tanque del moderador. Todos esos materiales están sometidos a ciclos de calentamiento y enfriamiento, en particular cuando la central debe ser detenida para inspección o mantenimiento. En tales ciclos las partes sufren dilataciones y contracciones por lo que el encastre de los canales de refrigeración debe permitir desplazamientos. En las figuras siguientes se describe un esquema de un canal refrigerante y un dibujo donde se detalla los folios alrededor del tubo del canal.

#### ESQUEMA DE UN CANAL DE REFRIGERACIÓN DE LAS CNA-I

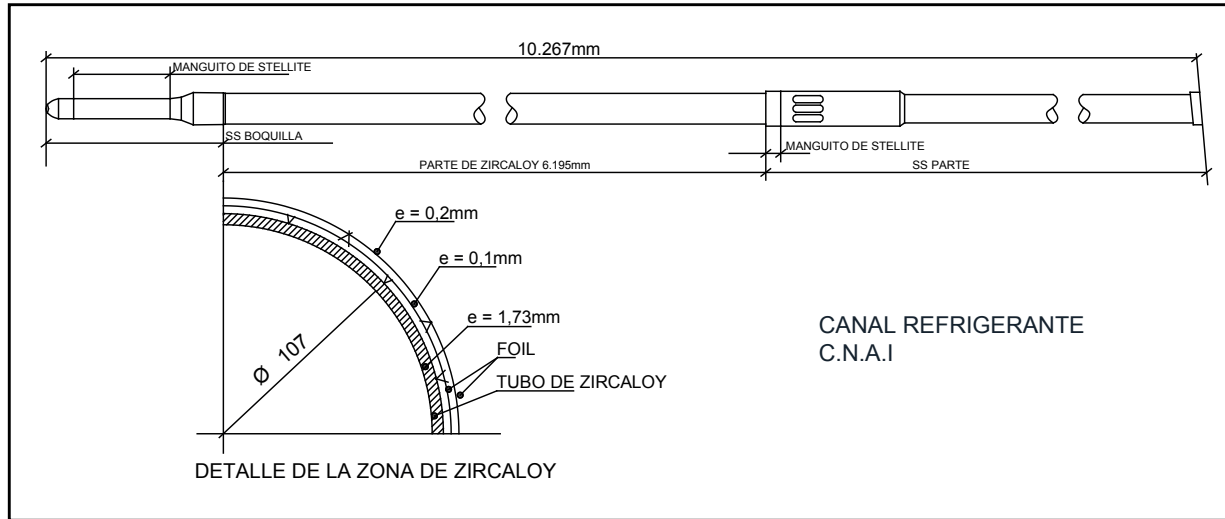
Figura 1.5

## VISTA DE UN CANAL DE REFRIGERACIÓN DE LAS CNA-I

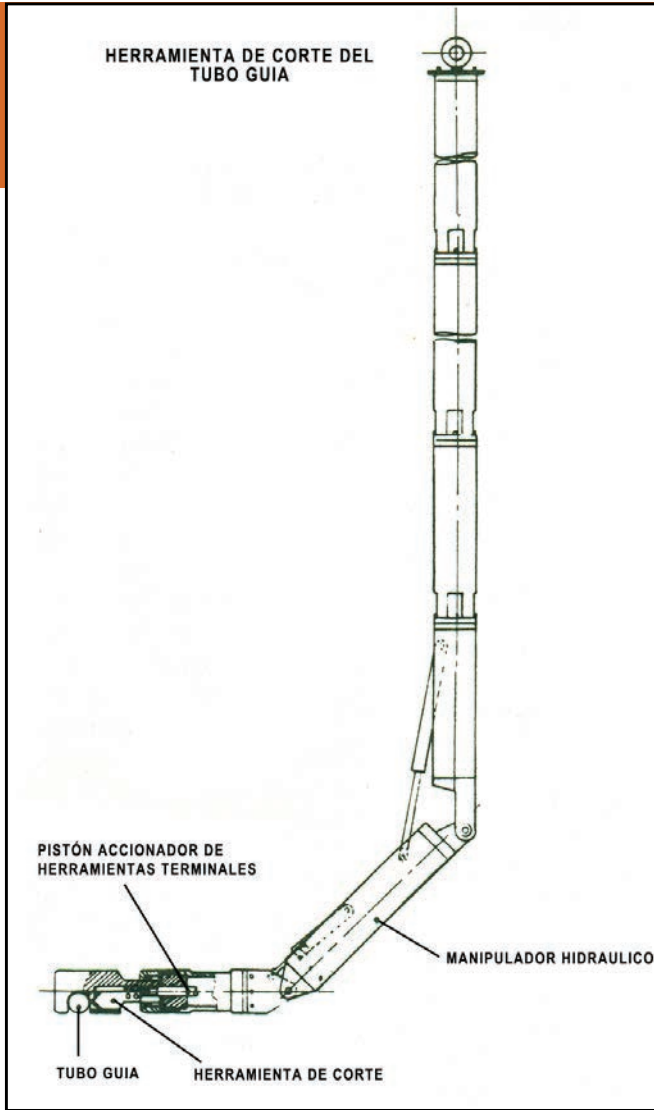
*Esquema de la Herramienta de Corte*

Una herramienta de transporte de tubo guía (CONUAR)

Una herramienta de agarre de tubo Guía ingeniería (INVAP) fabricación (CONUAR)
